## **APPEL À MANIFESTATION D'INTERET (A.M.I.)**

### **AÉRODROME DE GAP-TALLARD**

### **MISE À DISPOSITION DES HANGARS 21 ET 26**

### **ÉTAT DES LIEUX « AVANT A.M.I »**

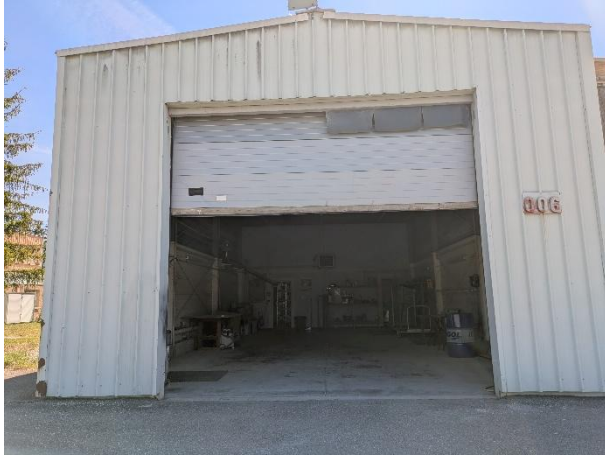
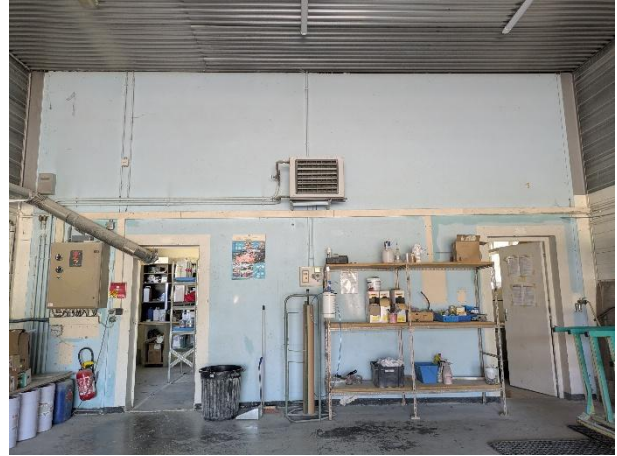
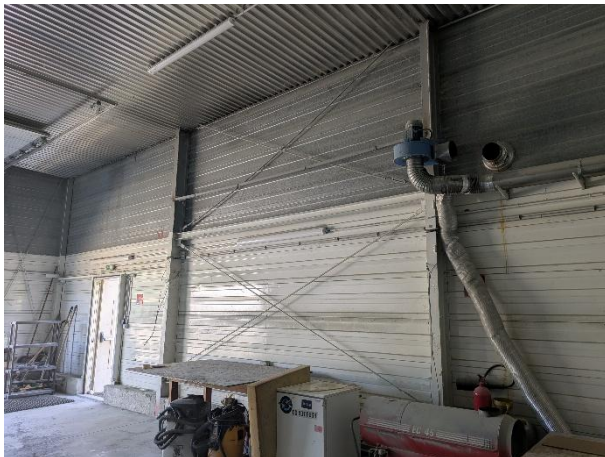
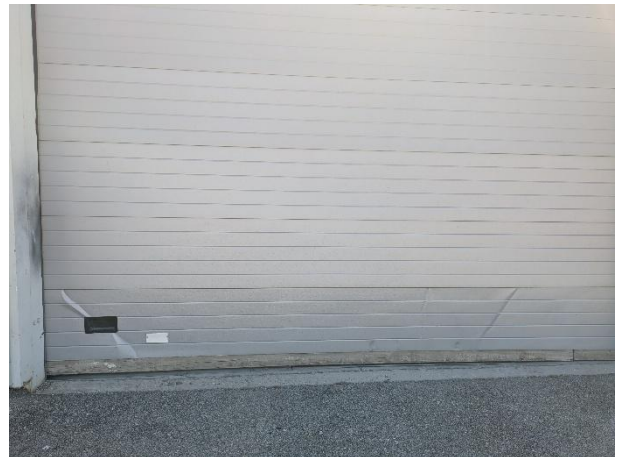
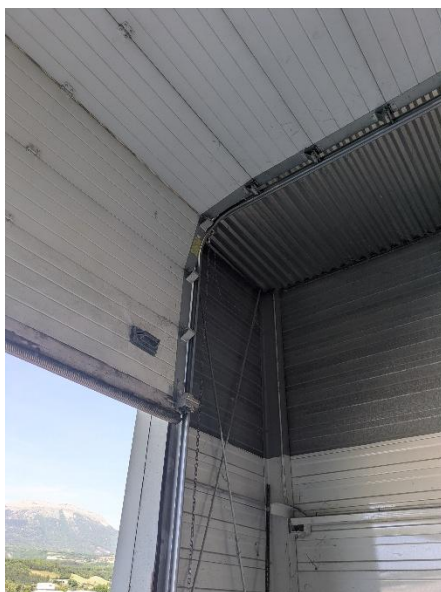
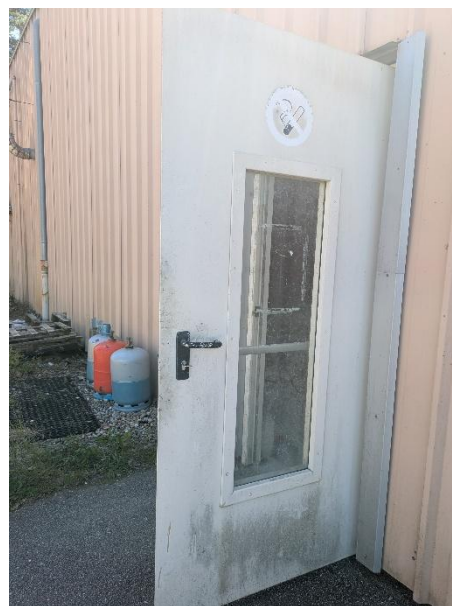
### Pièce 001 :

| Hangar<br>n°21 | PLAFOND | SOL | MURS | FENÊTRE | PORTE | OBSERVATIONS |
|---|---|---|---|---|---|---|
| <b>Espace principal</b><br><br>001 sur le plan | <b>B</b><br>Plafond en tôle équipé de 5 luminaires neufs et de 2 anciens | <b>U</b> | <b>B</b><br>Murs en tôle équipés de 2 luminaires neufs et de 4 anciens | <b>B</b> | <b>U</b><br>Volet roulant fonctionnant correctement, trace d'un impact depuis l'extérieur.<br><br><b>B</b><br>Porte donnant sur le côté ok, serrure ok | Le hangar est en bon état mais sale. Il demandera un nettoyage général, ainsi qu'un tri dans les câbles électriques présents. |

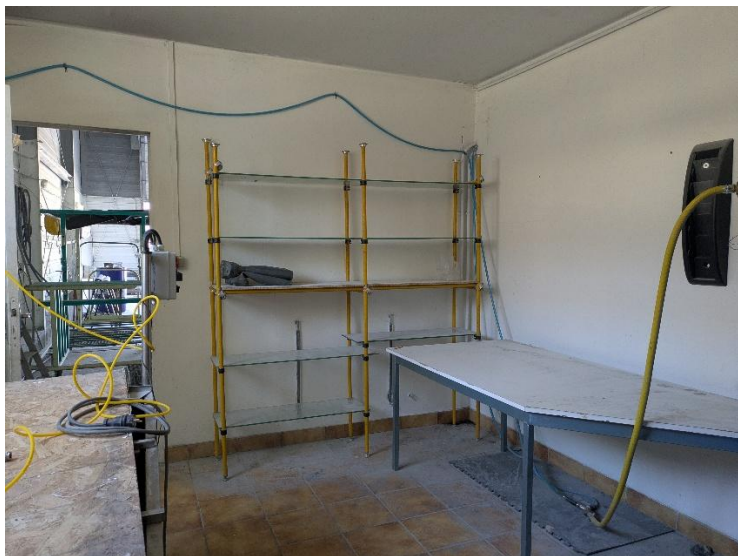
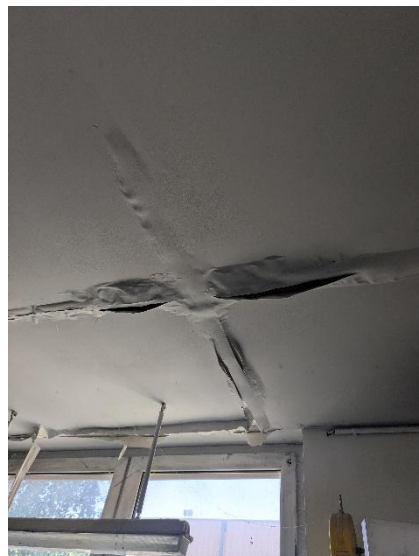
**Pièce 002 :**

| Hangar<br>n°21 | PLAFOND | SOL | MURS | FENÊTRE | PORTE | OBSERVATIONS |
|---|---|---|---|---|---|---|
| <b>Petite pièce droite</b><br><br>002 sur le plan | <b>B</b><br>Plafond avec peinture qui se décolle. Luminaire ok | <b>U</b><br>Carrelage ok mais sale | <b>B</b> | <b>B</b><br>Double vitrage. Sales mais fonctionnelles | <b>B</b><br>Deux portes : une allant dans le hangar, l'autre qui donne vers l'extérieur. Verrou fonctionnel | La pièce est sale. Présence d'un système de climatisation. |

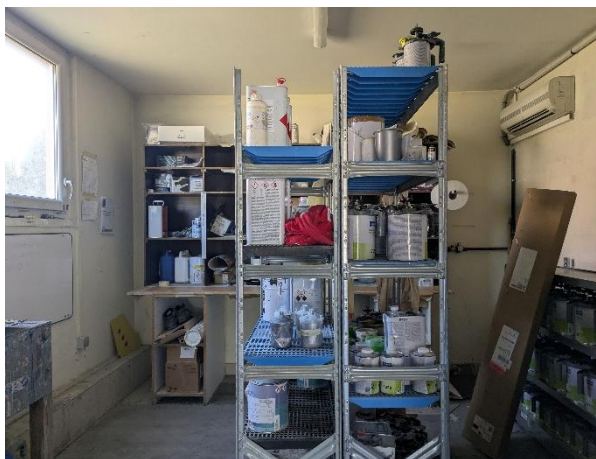
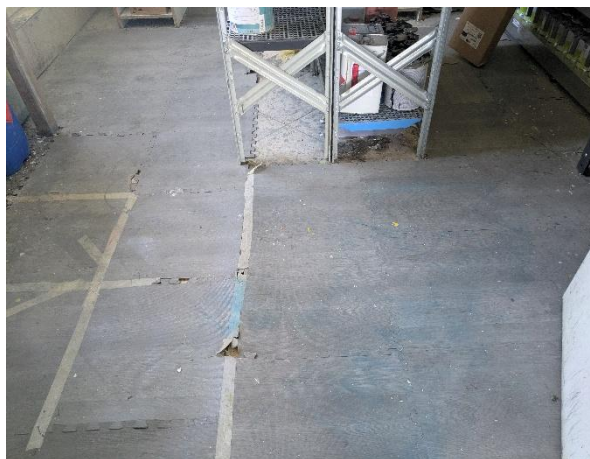
**Pièce 003 :**

| Hangar<br>n°21 | PLAFOND | SOL | MURS | FENÊTRE | PORTE | OBSERVATIONS |
|---|---|---|---|---|---|---|
| <b>Petite pièce gauche</b><br><br>003 sur le plan | <b>U</b><br>Peinture et luminaire ok | <b>B</b><br>Carrelage recouvert d'un lino en mauvais état | <b>B</b><br>Murs en tôle équipés de 2 luminaires neufs et de 4 anciens | <b>B</b><br>Double vitrage Sales mais fonctionnelles | <b>B</b> | La pièce est sale. Présence d'un petit radiateur (mais non fonctionnel), d'un système de climatisation et d'une arrivée de gaz. |

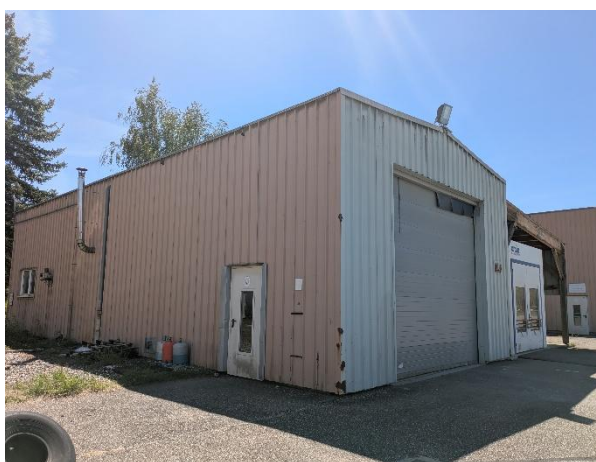
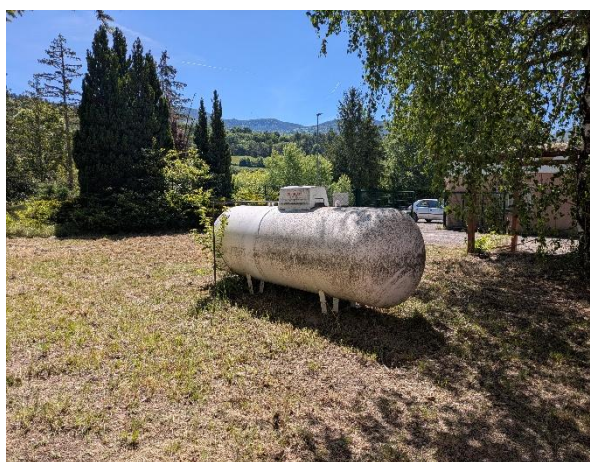
**Extérieurs :**

| Hangar<br>n°21 | PLAFOND | SOL | MURS | FENÊTRE | PORTE | OBSERVATIONS |
|---|---|---|---|---|---|---|
| <b>Extérieur</b> | | | | | | Présence d'une cuve à gaz à l'arrière du hangar |
