## **APPEL À MANIFESTATION D'INTERET (A.M.I.)**

### **AÉRODROME DE GAP-TALLARD**

### **MISE À DISPOSITION DES HANGARS 21 ET 26**

### **ÉTAT DES LIEUX « AVANT A.M.I »**

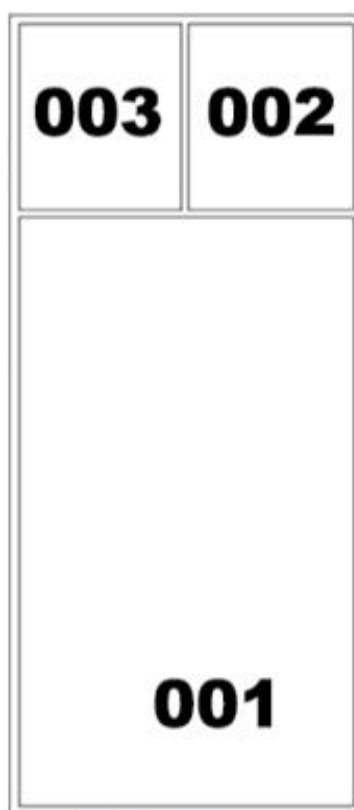
PLAN BÂTIMENT N°21  
Surface totale : 133 m²

| Hangar<br>n°21 | PLAFOND | SOL | MURS | FENÊTRE | PORTE | OBSERVATIONS |
|---|---|---|---|---|---|---|
| <b>Espace principal</b><br><br>001 sur le plan | <b>B</b><br>Plafond en tôle équipé de 5 luminaires neufs et de 2 anciens | <b>U</b> | <b>B</b><br>Murs en tôle équipés de 2 luminaires neufs et de 4 anciens | <b>B</b> | <b>U</b><br>Volet roulant fonctionnant correctement, trace d'un impact depuis l'extérieur.<br><br><b>B</b><br>Porte donnant sur le côté ok, serrure ok | Le hangar est en bon état mais sale. Il demandera un nettoyage général, ainsi qu'un tri dans les câbles électriques présents. |
| <b>Petite pièce droite</b><br><br>002 sur le plan | <b>B</b><br>Plafond avec peinture qui se décolle. Luminaire ok | <b>U</b><br>Carrelage ok mais sale | <b>B</b> | <b>B</b><br>Double vitrage. Sales mais fonctionnelles | <b>B</b><br>Deux portes : une allant dans le hangar, l'autre qui donne vers l'extérieur. Verrou fonctionnel | La pièce est sale. Présence d'un système de climatisation. |
| <b>Petite pièce gauche</b><br><br>003 sur le plan | <b>U</b><br>Peinture et luminaire ok | <b>B</b><br>Carrelage recouvert d'un lino en mauvais état | <b>B</b><br>Murs en tôle équipés de 2 luminaires neufs et de 4 anciens | <b>B</b><br>Double vitrage Sales mais fonctionnelles | <b>B</b> | La pièce est sale. Présence d'un petit radiateur (mais non fonctionnel), d'un système de climatisation et d'une arrivée de gaz. |
